Sanace zastaralého vodovodního přivaděče inovativní technologií

Daniel Šnajdr, Wavin Ekoplastik

V obci Malá Morávka na Bruntálsku došlo na sklonku loňského roku k sanaci vodovodu s pomocí technologie Compact Pipe. Bez zbytečných výkopů, rychle a s minimem spojů. 40 000 obyvatel celého regionu tak má jistotu, že již nebude docházet k poruchám a výpadkům dodávky pitné vody.

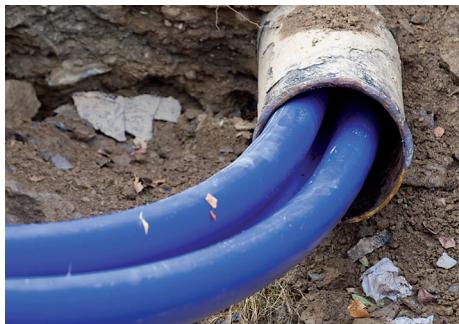
Technologie Compact Pipe prokázala již po celém světě, že je ideální pro bezvýkopovou sanaci poškozených vodovodních, kanalizačních, plynovodních a průmyslových potrubí vyrobených z tradičních materiálů jako je litina, ocel, beton, kamenina nebo azbestocement.

Sanace spočívá v instalaci nové PE trubky tak, že těsně přilne zevnitř ke stěnám stávajícího potrubí. Nové potrubí přitom plně přebírá funkci toho stávajícího. Hlavní součástí systému je potrubí vyrobené z běžného, vysoce kvalitního polyetylénu. Technologie Compact Pipe je obzvláště výhodná tam, kde je potrubí obtížně přístupné nebo v místech hustého provozu. Stavební práce jsou omezeny na minimální počáteční a koncovou jámu.

Pozoruhodné jsou geometrické podmínky, za nichž je materiál dodáván na stavbu, – potrubí je složeno po délce do tvaru dvojitého písmene C. To poskytuje řadu výhod: potrubí je dodáváno v průběžných délkách, címkou odpadá riziko nefunkčních spojů, potrubí navinuté na bubnech minimalizují manipulaci, startovací jámy mají minimální rozměry, potrubí se snadno zatahuje přímo z bubnů, nové potrubí se snadno přizpůsobuje lomům na stávajícím potrubí apod.

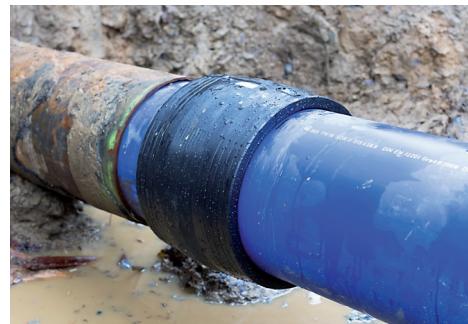
Jakmile je potrubí zataženo, vrátí se do původního stavu pomocí páry a díky „paměťovému efektu“ polyetylénu si obnoví svůj původní kruhový tvar. Za použití stlačeného vzduchu v průběhu ochlazování se vložka dostane do těsného kontaktu s vnitřní stěnou stávajícího potrubí. Tímto uložením ve stávajícím potrubí získává už tak samonosné PE potrubí oporu, která ještě zvyšuje odolnost proti vnitřnímu tlaku i proti vnějšímu zatížení, a tím i životnost celého systému.

1200 m potrubí se sanovalo v 6 úsecích po přibližně 200 m délkách. Protože se potrubí dodávalo na stavbu navinuté na bubnech přímo z výroby, neexistuje na celé délce 200 m žádný spoj. Projekt byl realizován v průběhu pouhých 4 týdnů v listopadu 2013. V prosinci tedy mohli do Malé Morávky zavítat první návštěvníci místních SKI areálů, kteří ani nezaznamenali, že zde probíhala oprava vodovodního přivaděče.
